一、单项选择题(共 20 题，每题 1 分。每题的备选项中，只有 1 个最符合题意)

三、案例分析题(共 5 题，(一)、(二)、(三)题各 20 分，(四)、(五)题各 30 分)

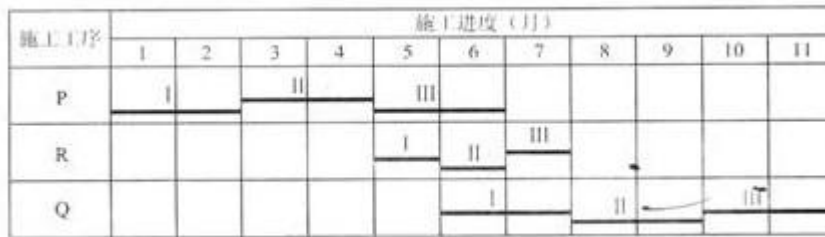
图 1-2 H 工作异节奏流水施工横道图

事件三：在 H 工作开始前，为了缩短工期，施工总承包单位将原施工方案中 H 工作的异节奏流水施工调整为成倍节拍流水施工。原施工方案中 H 工作异节奏流水施工横道图如图 1-2 所示(时间单位：月)。

4、由题意可知，H 工作宜组织加快成倍节拍专业流水。

①.确定流水步距： $Kb=$ 各流水节拍的最大公约数=1 月

②.确定各专业工作队数 $bj=tj/Kb$ ：

③.计算工期： $T=(m*r+n_1-1)*K_b + \sum Z_1 - \sum C = (3+5-1)*1=7(\text{月})$

H 工作相邻工序的流水步距为 1 个月，工期可缩短 $11-7=4$ 个月

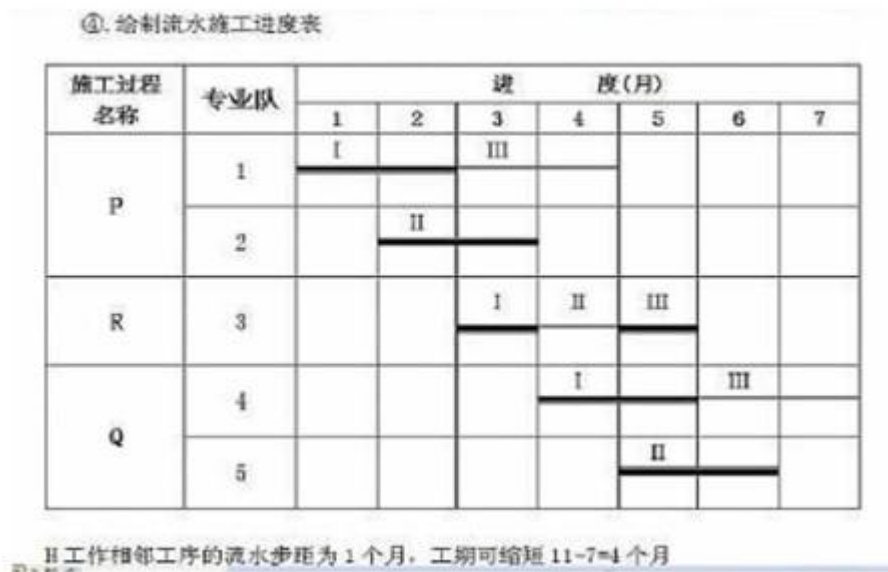
④.绘制流水施工进度表（见后面）
