2019 年一级消防工程师《案例分析》真题答案

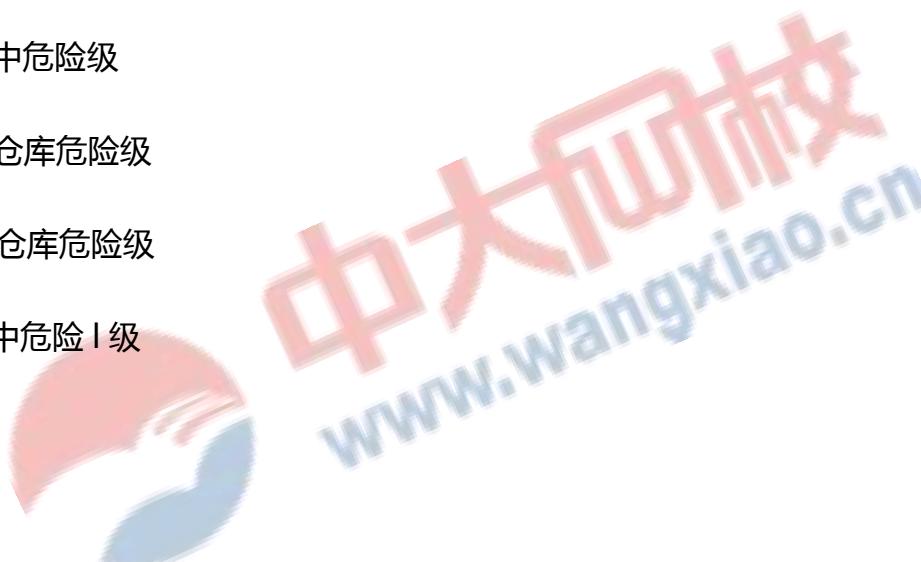
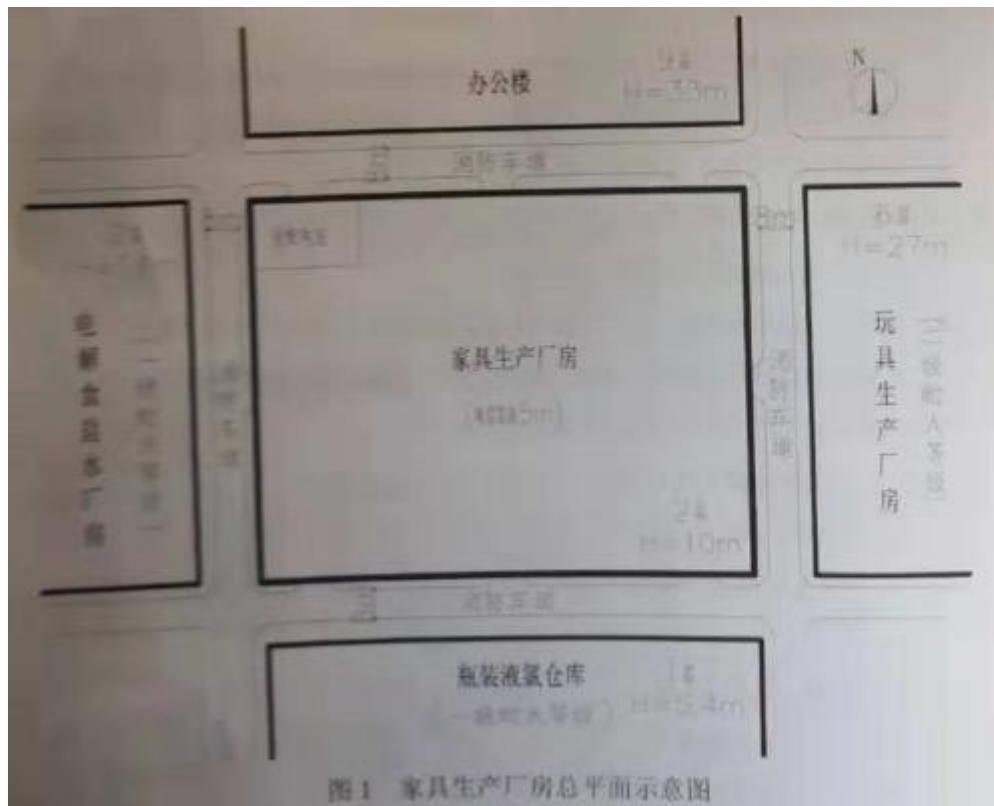
某家具生产厂房，每层建筑面积 13000m²，现浇钢筋混凝土框架结构(截面最小尺寸 400mmX500mm，保护层度 20mm)，黏土砖墙围护，不燃性楼板耐火极限不低于 1.5h，星顶承重构件采用耐火殿限不低于 1.00h 的钢网架，不上人屋面采用芯材为的和钢来心板(质量为 58kg/m²)，建筑相关信息及总平面布局见图

家具生产厂房内设置建筑面积为 300m² 半地下中间仓库，储存不超过一昼夜用量的油和稀释剂，主要成分为甲苯和二甲苯，在家具生产厂房二层东南角贴邻外墙布置 550m² 喷连工段，采用封闭喷漆工艺，并用防火隔墙与其他部位隔开，防火隔墙上设 1*在火灾时能自动关闭的甲级防火门，中间仓库和喷漆工段采用

防静电不发火花地面，外墙上设置通风口，全部电气设备按规定选用防爆设备，在一层室内西北角布置 500m² 变配器室(每台设备装油量 65kg).并用防火隔墙与其他部位隔开，该家生产厂的安全进数和建筑消防设施的设置符合消防标准要求。

1. 该家具生产厂房的耐火等级为几级？分别指出该厂房、厂房内的中间仓库喷漆工段，变配电室的火灾危险性类别。
2. 家具生产厂房与办公楼，玩具生产厂房，瓶装液氯仓库，电解食盐水厂房的防火间距分别不应小于多少米？
3. 家具生产厂房地上各层至少应划分几个防火分区？该厂房在平面布置和建筑防爆措施方面存在什么问题？
