一、单选题

### (一)背景资料

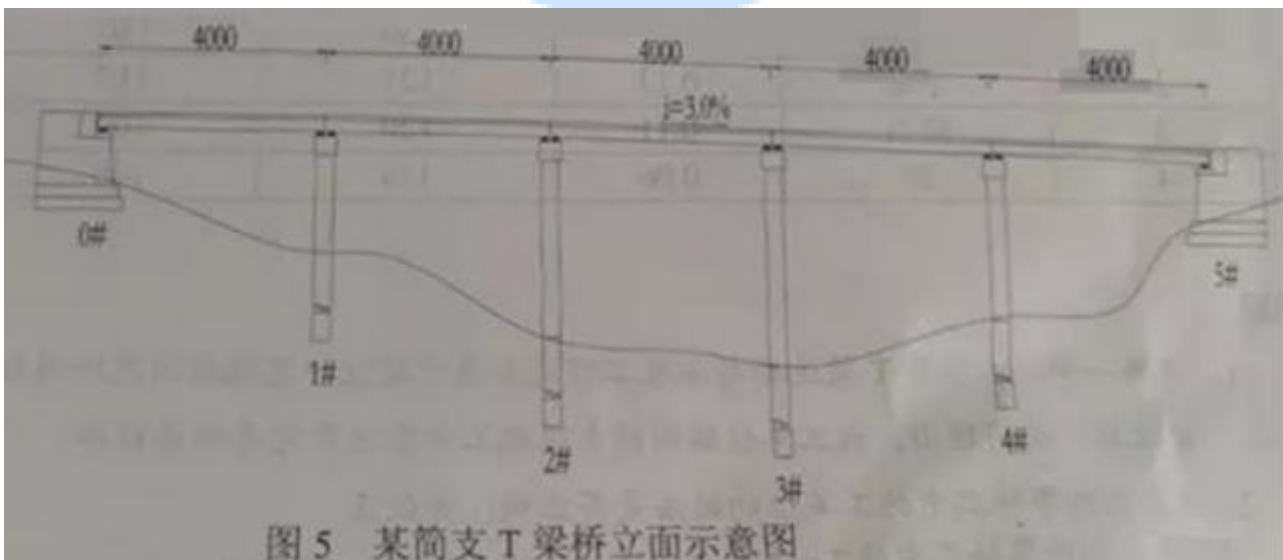
某山区 5×40m 分离式双向四车道公路简支 T 梁桥，2019 年 3 月 25 日开标，2019 年 4 月 12 日下发中标通知书,某承包商以 2580 万元价款中标。该桥梁整体处于 3.0%的纵曲线上，单横坡为 2.0%，桥两端为重力式桥台,中间墩为桩柱墩,桥台、墩身盖梁与 T 梁之间设置板式橡胶支座，该桥立面示意图如图 5 所示。该桥在桥台处设置 80mm 钢制伸缩缝。T 梁单片梁重 120t,预制梁采用龙门吊调运,架桥机架设。
